DEEL
<13 14 15>

Elektra

PROJECT JAGUAR E-TYPE S1 3.8 FLAT FLOOR OTS (1961)

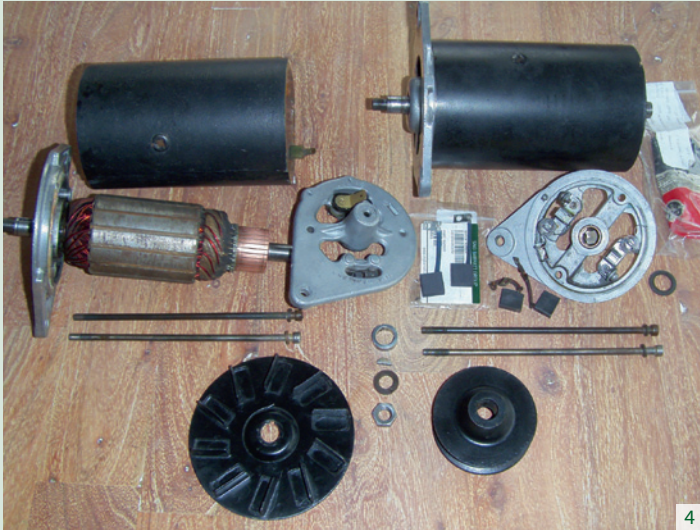
4 We hadden twee dynamo's op de kop kunnen tikken, dus weer de gebruikelijke klus om een goede set samen te stellen. Ik hoefde alleen de lagers te checken en te smeren (voor rollager met vet en achter koperen bus die 24 uur in olie gezet moet worden). 5 De achterste lagers in het 'koolborstel huis' staan vol met olie en er moeten nog nieuwe koolborstels in. 6 Uiteraard is ook de startmotor onder handen genomen; ook hier lagers controleren, smeren en nieuwe koolborstels. De 'Bendix' is bij deze vroege startmotor een ingewikkeld geheel van een 'over een spiraal vormige geleider glijdend tandwiel' met een slappe veer aan de motorzijde en heel sterke veer aan het einde die de klappen op moet vangen als het tandwiel teruggeslagen wordt zodra de motor aanslaat. 7 Gespoten zien dynamo en startmotor er als nieuw uit. 8 De eerste keer starten van de motor ging prima, maar daarna hoorden we een schurend geluid als we met de hand de motor ronddraaiden. We waren eerst bang dat er iets in de motor zwaar liep, maar gelukkig bleek het 'slechts' om de startmotor te gaan. Het probleem was dat het tandwiel van de Bendix niet los kwam van de starterkrans, omdat deze er te strak tegenaan zat, waardoor de startmotor continue in de 'aandrijfstand' stond. Er zat een krappe millimeter speling in het monteren van de startmotor op het bellhouse, maar we zaten blijkbaar aan de 'strakke versie'. Monteren met iets van de starterkrans afduwen bij het vastdraaien was al voldoende. De Bendix-as bleek echter een fractie krom te zijn en dat is eigenlijk niet goed te repareren. Dus andere startmotor gepakt om van de twee een goede te maken. 9 Zoals in een eerdere K&T al gemeld, hebben de vroege E-types een matige koeling met een kleine elektramotor met weinig effectieve tweebladige ventilator. Volstrekt onvoldoende in de huidige tijd met de files. Daarom heb ik een extra Kenlowe-ventilator gemonteerd, maar omdat originaliteit hoog in het vaandel staat, wilde ik de originele ventilator er wel ophouden. Dus moest de motor gereviseerd worden.

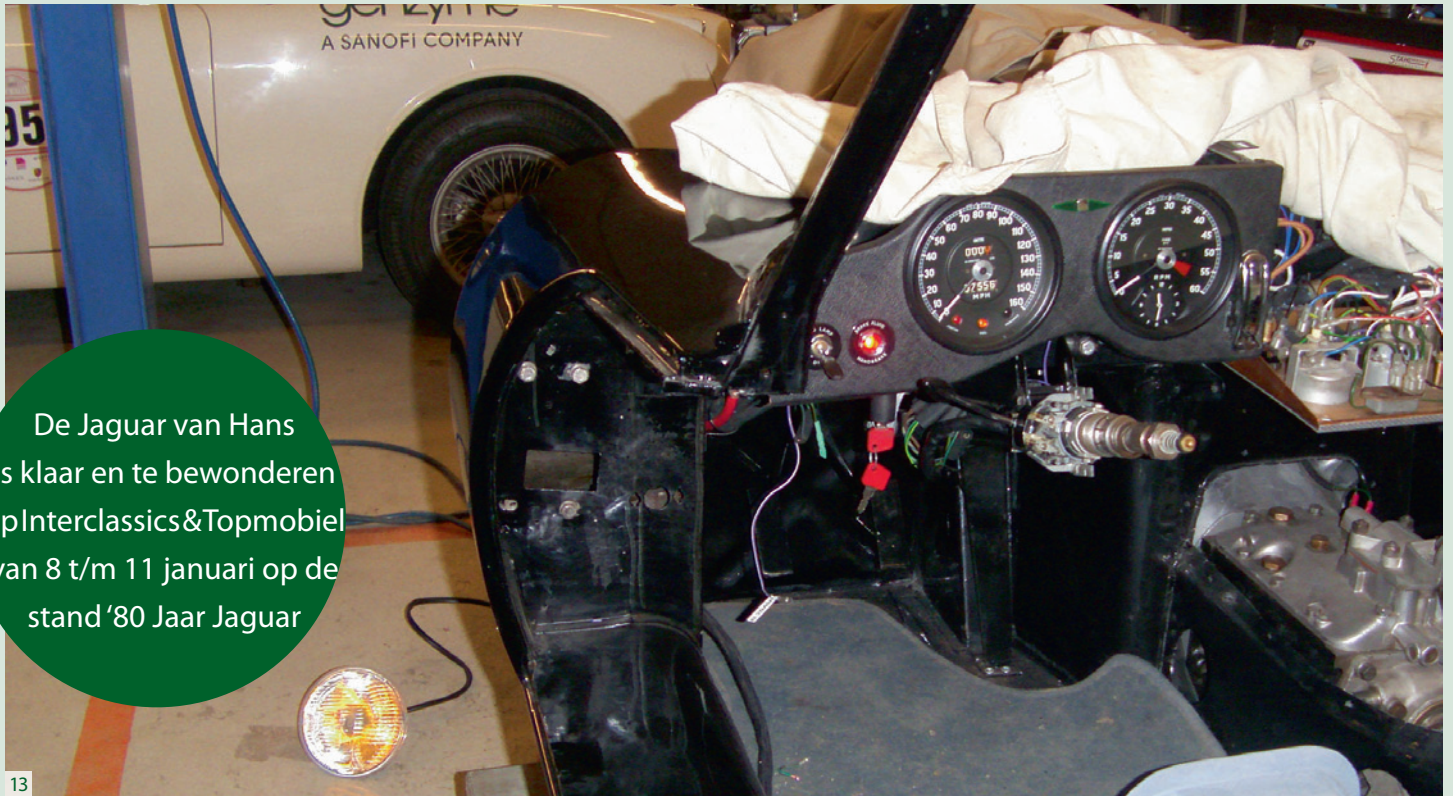
13 Toen alles aangesloten was, heb ik stap voor stap een sectie op spanning gezet en getest of alles werkte (er zijn auto's geweest waar gelijk op alles de volle spanning werd gezet met doorgebrande draadbomen als gevolg). De verlichting heb ik gecontroleerd door een aangesloten koplamp naast de auto te leggen. 14 De koplampen zitten in een koplamphuis dat afgedekt wordt door glas. Erg mooi maar lastig om erbij te komen. Het knipperlicht is hier ook mooi te zien. 15 De draadboom loopt naar de motorkap en gaat daar middels een grote stekerverbinding verder naar het koplamphuis. Vanaf de contrastekker gaat het naar een verdeelblok waarop koplampen, knipperlichten en claxons (twee: ene kant hoge en andere kant lage toon) aangesloten worden.
