# Mini plaatwerk- restauratie

Een Mini restaureren is een overzichtelijk project. Onderdelen zijn nagenoeg allemaal goed verkrijgbaar. Daarom zullen velen een Mini kiezen als eerste object om hun restauratievaardigheden op uit te proberen. Goede tips zijn dan welkom. In dit artikel een inleiding in het restaureren van de carrosserie met tevens aanbevelingen voor algeheel nut.

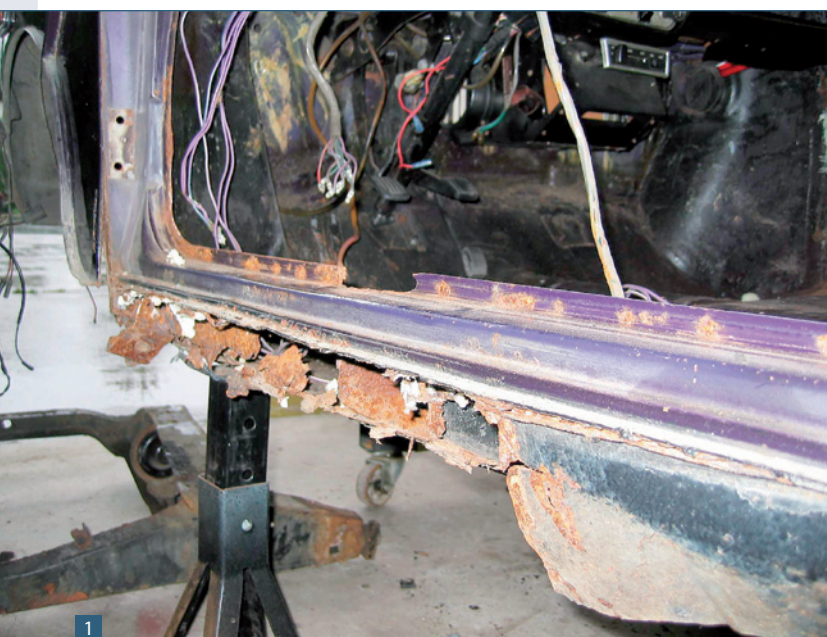
1 De dwarsbalk van het dashboard was met niets meer verbonden. Bij een ongeval zou de auto zijn samengevouwen als een natte krant.

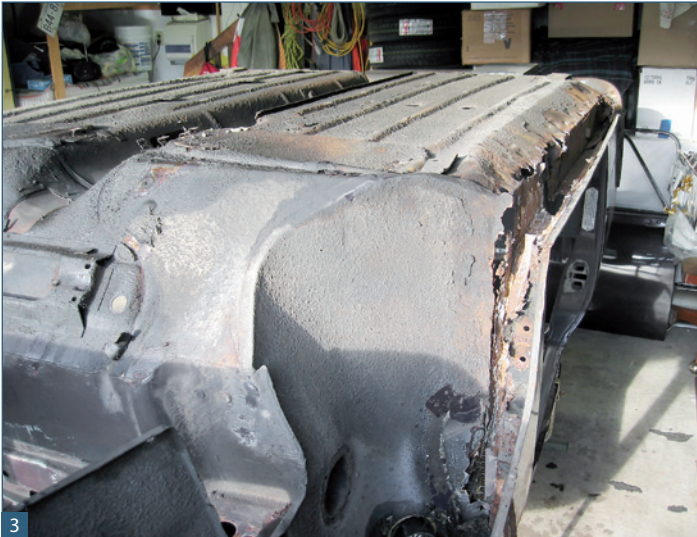
3 De dorpels konden met de hand eraf worden getrokken; gebruik handschoenen om verwondingen en tetanus te voorkomen. Dorpels in deze staat zijn vrij veel voorkomend onder glanzende lak.

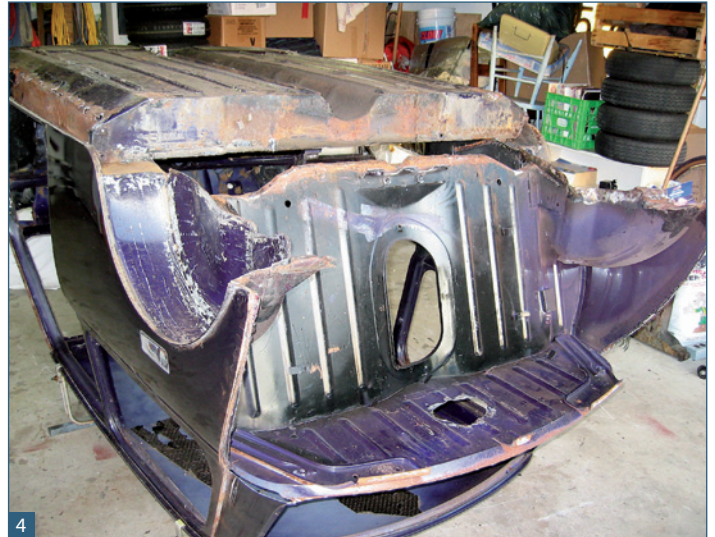
4 Het achterstuk was lastig. De gehele kofferruimte werd weggeslepen en zo bleef er niet veel over van de achterbak.

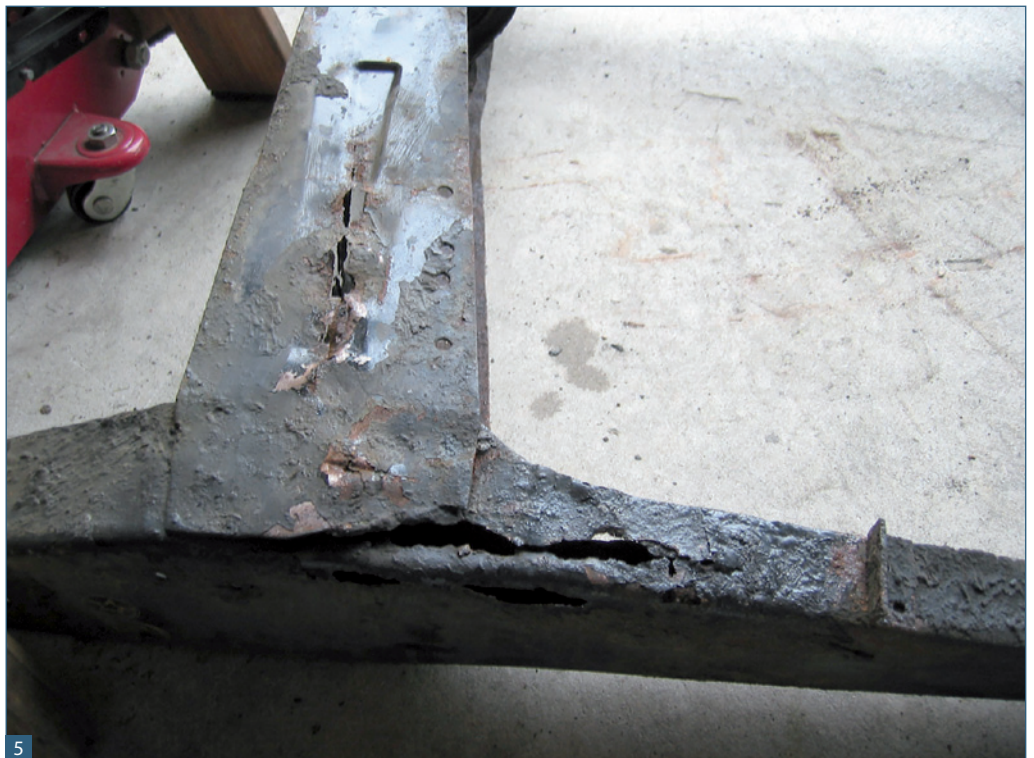
5 De achterste subframes zijn bijna altijd verrot na een paar jaar, omdat deze van binnenuit roesten nadat zij nat zijn geworden. In dit geval was het punt van breken niet ver verwijderd.

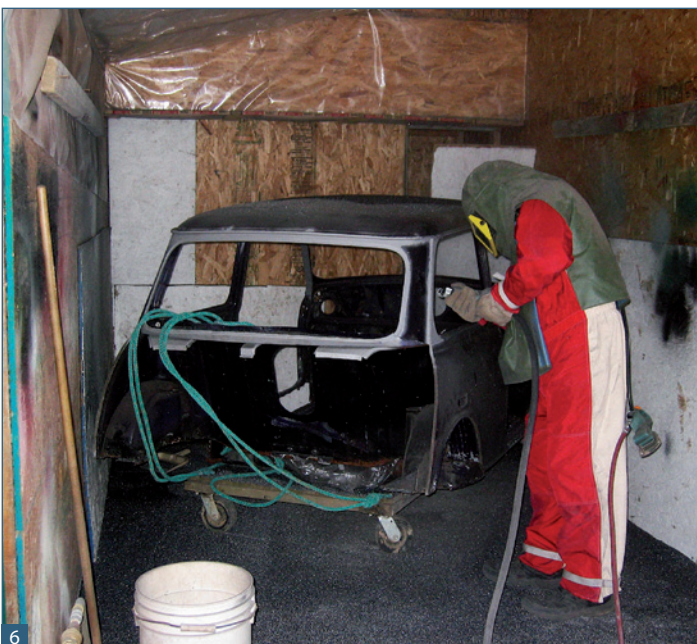
6 In dit geval werd een straalinstallatie gehuurd en het werk zelf verricht. Als je het straalwerk uitbesteedt, wees er dan zeker van dat men ervaring heeft met het stralen van autocarosserieën.

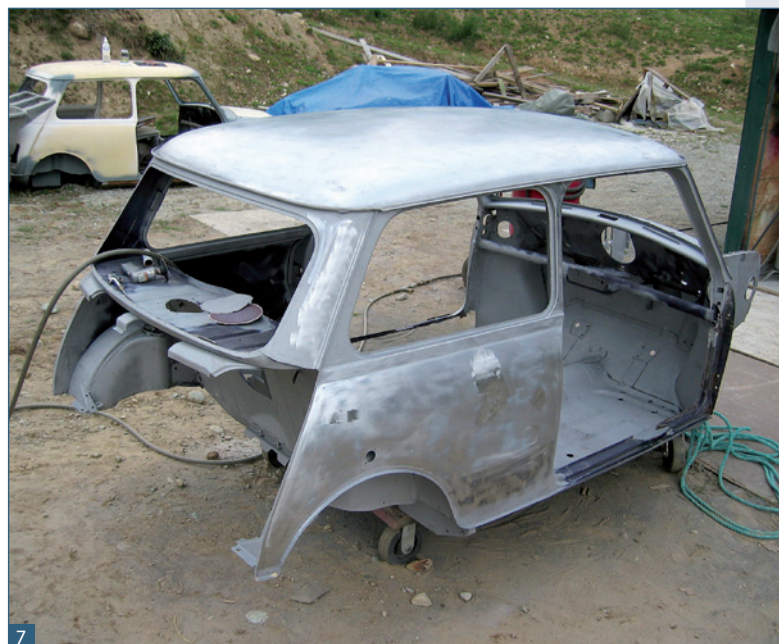
7 Stralen geeft een schone, roestvrije basis voor restauratie. Regelmatig komen bij het stralen grote verrassingen tevoorschijn. In dit geval enkel een klein gat in het dak.

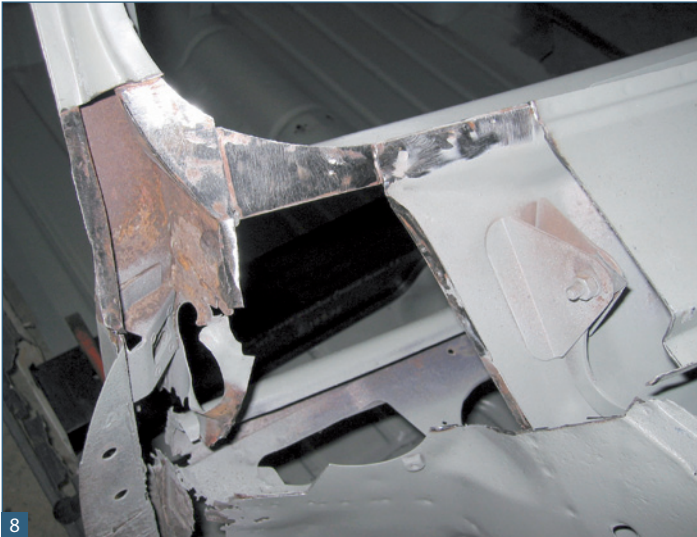
8 De onderste hoeken van de voorruit zijn meestal verrot en dit is wat er overbleef toen het slechte metaal werd weggeslepen. Als je roestbobbels op deze plaats vindt, is dit de wijze waarop je het dient te repareren.

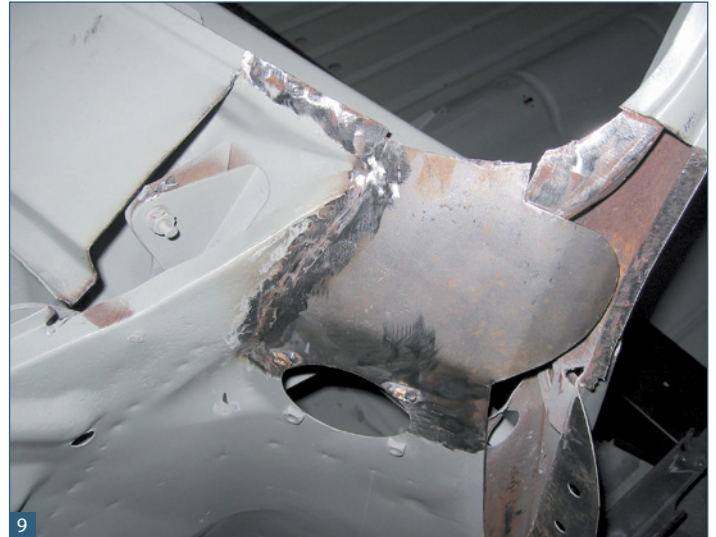
9 Het is niet nodig om een stuk reparatieplaatwerk hiervoor te kopen (verkrijgbaar in de handel), omdat het eenvoudig zelf te repareren is en je ziet er na afloop niets meer van.

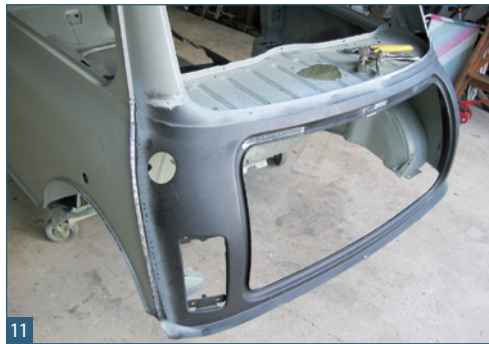
11 Omdat er zo veel van de achterzijde was weggeslepen om roest te elimineren, werd er een nieuw stuk ingelast. De C-stijlen werden behouden om de sterkte in het geheel te behouden. Het achterpaneel werd gepuntlast langs de buitennaden.

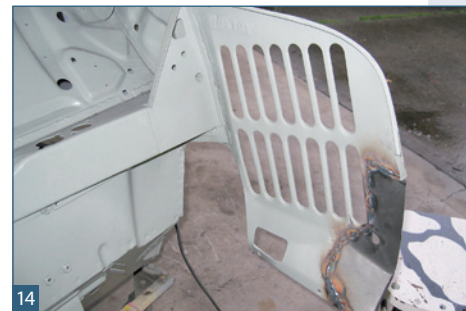
14 Dezelfde procedure wordt uitgevoerd aan de andere zijde, met die uitzondering dat de opening voor de koellucht voor de radiator gedeeltelijk moet worden nageemaakt. Dit paneel is overigens ook in de handel verkrijgbaar.

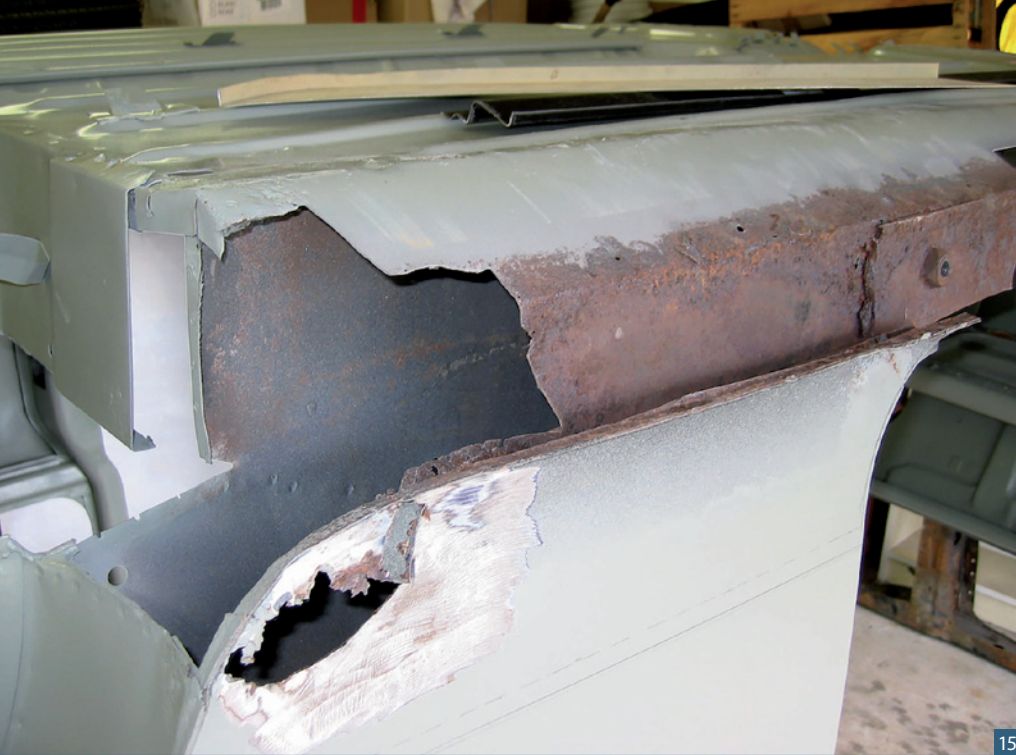
15 Oh jee! De body ligt nu op zijn kop en dit is een stuk voor een van de achterwielen. Het kan niet weggeslepen worden tot schoon metaal, omdat er niet voldoende over is! Het moet deels weggehaald worden met nog wat roestig materiaal op zijn plaats. Dit wordt later gerepareerd.

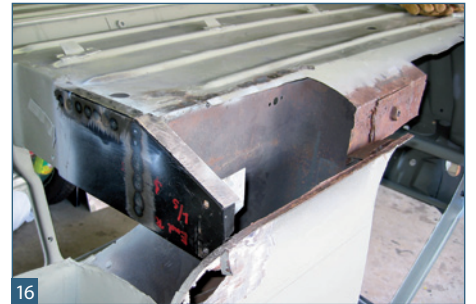
16 Het eerste reparatiedeel is gemaakt van gevouwen/gekant plaatwerk, dat is vastgelast op de plaats aan de solide delen van de vloer en gepuntlast op plaatsen waar het origineel ook zo was.

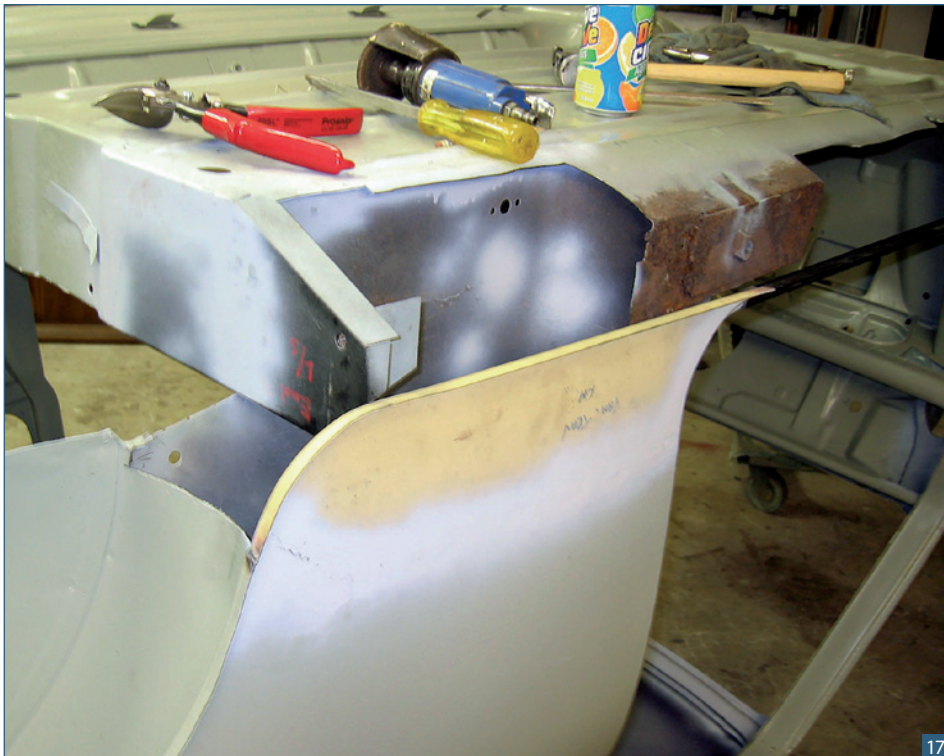
17 De gaten in het achterscherm zijn gerepareerd met nieuw plaatwerk. Bevestig het reparatiedeel er in en vul vervolgens de gaten om te voorkomen dat het paneel gaat krullen en bobbelen door de hitte.

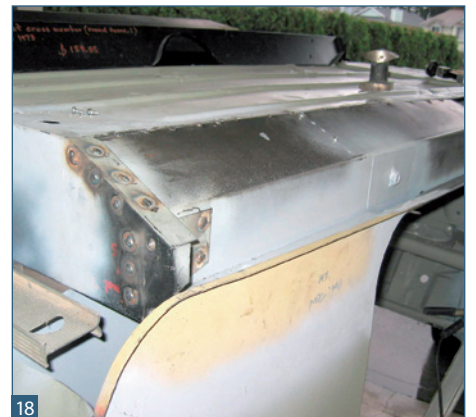
18 Een groot deel aan nieuw plaatwerk is nu aangebracht. Dit is redelijk makkelijk te doen. Het is een belangrijk structureel deel van de auto; het ondersteunt de achterwielophanging.

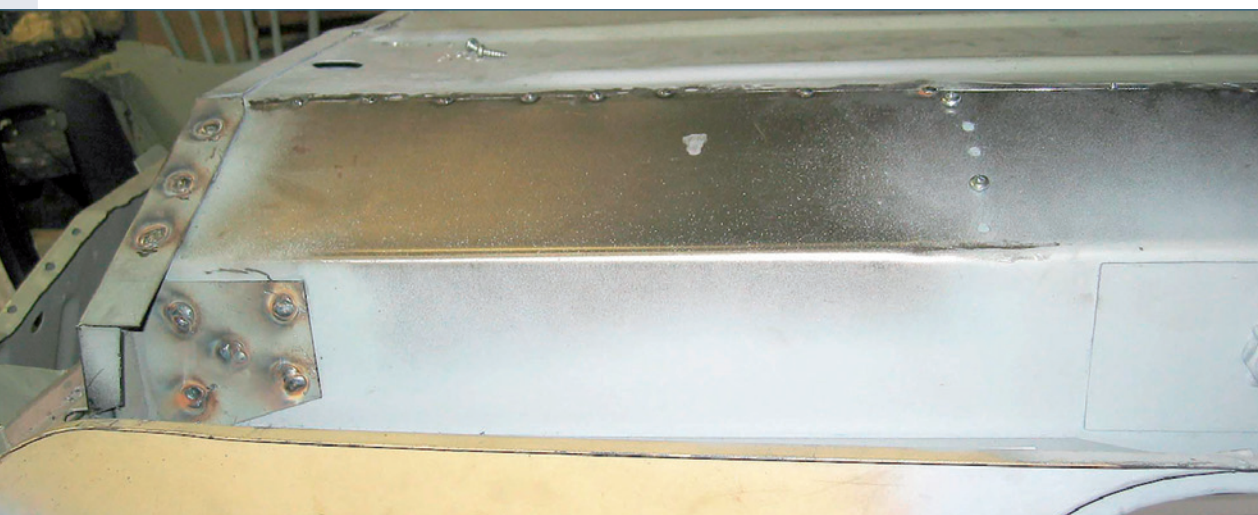
19 Van een andere hoek kunnen wij zien dat deze kleine sectie bevestigingspunten bevat voor de achterwielophanging. Eenvoudig te maken met vlak plaatmateriaal.

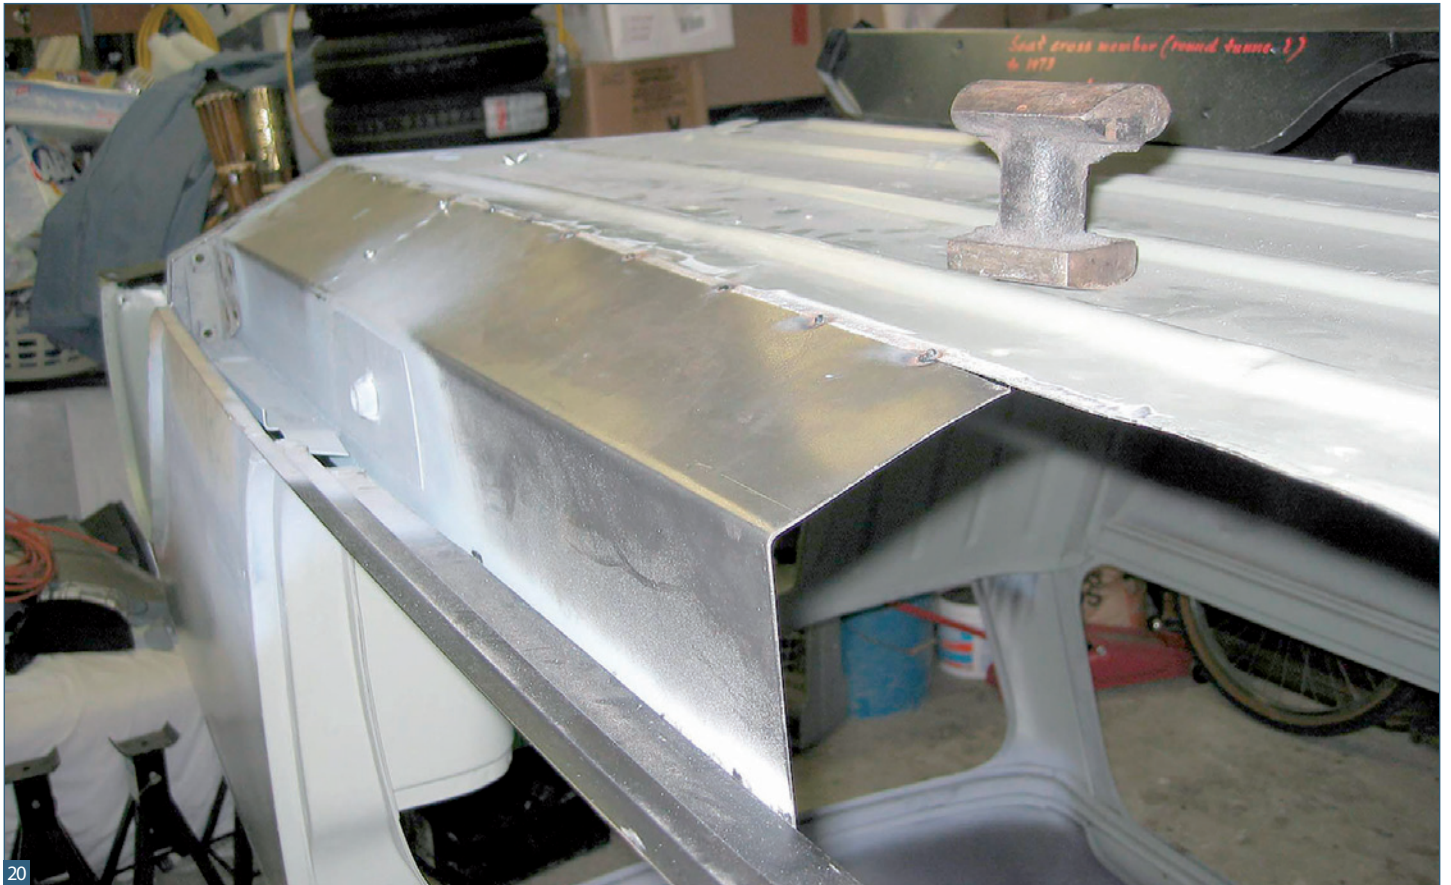
20 Een andere, gerepareerde sectie bevestigd aan de vloer brengt ons naar de voorzijde van de auto. Bovenop ligt een 'dolly' waarmee met een hamer welvingen worden platgeslagen, die ontstaan na het lassen.

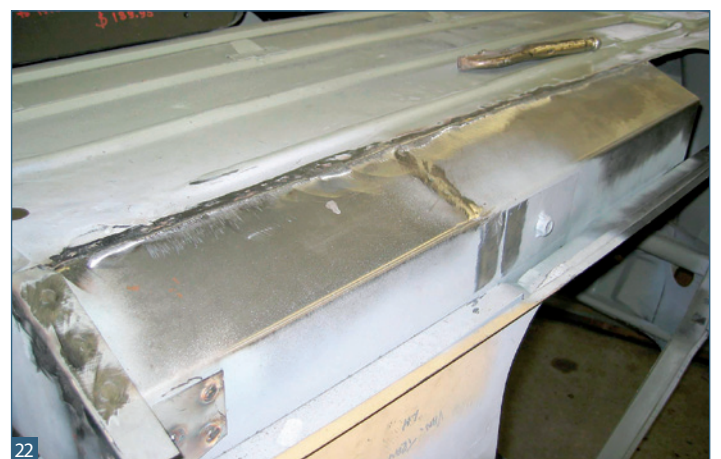
22 De vloer is gerepareerd inclusief de bevestiging voor de veiligheidsgordel. De originele bout kan makkelijk worden verwijderd, schoongemaakt en weer worden vastgelast op het nieuwe stuk plaatwerk.
